ÉPÜLETDIAGNOSZTIKA

József köz 2. sz. Társasház

Épületdiagnosztika 1184 Budapest, József köz 2. sz. Társasház

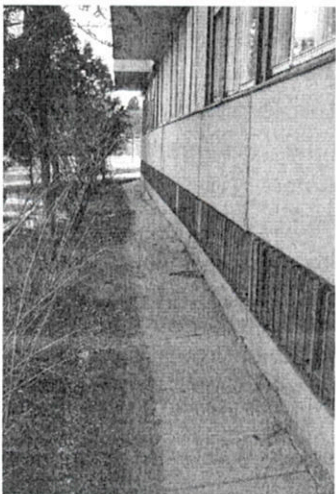
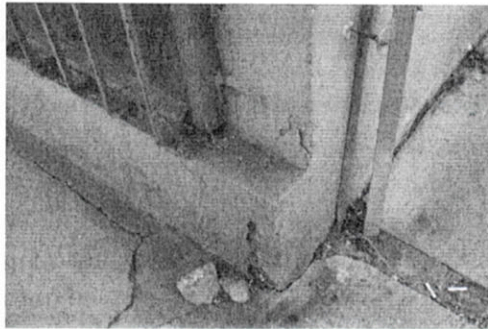
A lábazatot a vasbeton alapozás folytatása képezi. Egyes szakaszain vakolás látható, máshol a nyers betonfelületre

közvetlenül vitték fel a festéket. A vakolatnak számtalan repedéses, lepergéses hibája látható. A lábazatba épített pinceablakok körüli vakolatok repedezettek, a nyílászárók

fém szerkezeteinek és a védőrácsainak festése kopott, néhol rozsdafoltos.

Javasolt az összes pinceablak felülvizsgálata, az esetleges repedtörött üvegeknek a cseréje, a zárszerkezeteiknek szükség szerinti javítása, valamint a fém szerkezetek letisztítása, rozsdamentesítése és újramázolása.

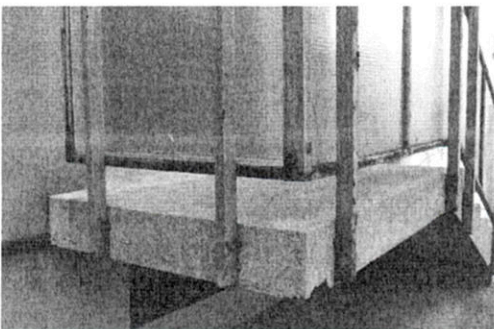
Az épület bal oldalára nyíló mellék, vagy tűzkijárat, állapota is elhanyagolt. Itt az ajtótól egy pihenőre lehet kijutni, és onnan néhány lépcsőfokon lehet elérni az utcaszintet. A betonfelületén repedések futnak; néhol letörések, a korlát fém szerkezetének mázolására megöregedett, itt-ott lepergett, valamint rozsdafoltok tarkítják. Egyes üveglapjai repedtek. A drótüveglapoknak nem láttuk olyan durva hibáit, hogy azonnali cserét igényelnének, de, ha ennek a területnek a felújítására kerülne sor, érdemes lesz cserélni őket. Addig is a beton repedéseit és hibáit ki kell javítani, hogy a további károsodásokat elkerülhessük.

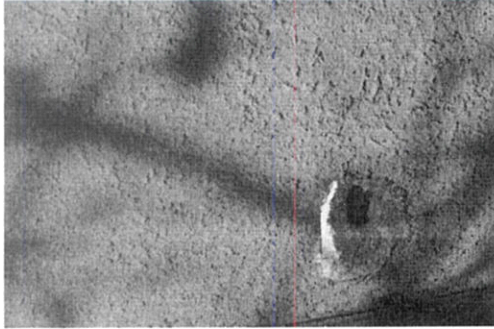
Megemlíthetjük, hogy a két oldalsó homlokzat felülete hőszigetelő lapokkal lett burkolva, amely a lábazati felületet szabadon hagyta, és csak, hozzávetőleg 70-80cm magasságtól indul. A hőszigetelő rétegen néhány apróbb hiba látgató. Valószínű, hogy garázdaságból lett megsértve, és tovább, a madarak kezdték ki. Ki kell javítani, hogy ne növekedjenek.

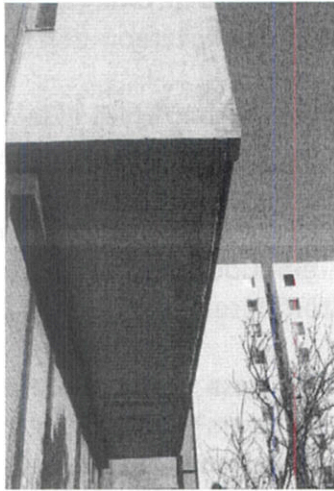
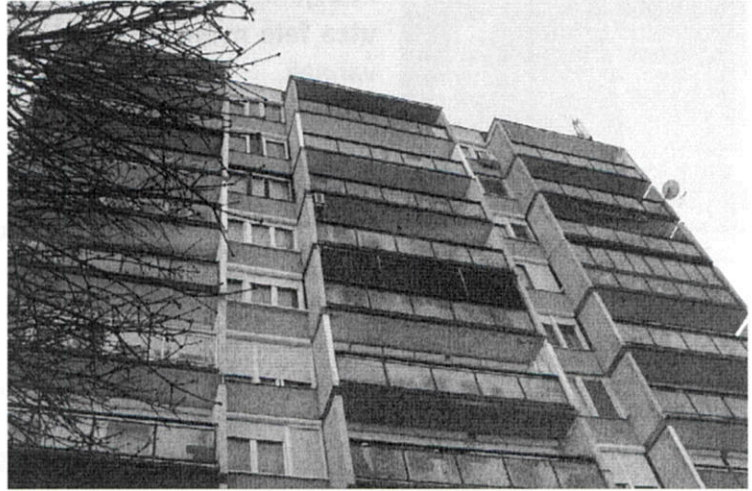
Az elülső és hátsó homlokzat nem lett hő-szigetelve. Információink alapján az erkélyeket határoló oldalfalak felépítési módján kívánunk előbb módosítani. Az erkélyek egy része beépített, azaz fém és üvegszerkezettel van elzárva. Az erkélyek alján, sok helyen ázásból eredő felületi hibák láthatók, amelyeket mihamarabb meg kell vizsgálni, és javítani, hogy ne terjedjenek tovább nagyobb mélységbe, a betonacél merevítő szerkezetet károsítva.

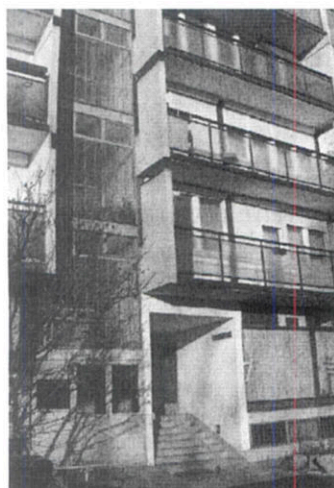
Az épület főbejárata mélységben süllyesztett, és néhány lépcsőfokon lehet elérni a bejárati kaput. A lépcsősor bal oldalán, csíkban, két ferde sík van kialakítva, amelyek a szeméttároló tartályok kihelyezését könnyítik meg. Meglehetősen nagy jóindulat kellene, hogy akadálymentesítésnek tekintsük. Ráadásul azon az oldalon kapaszkodókorrát sincs szerelve.

A bejárat lépcsőinek másik oldalára is fel kellene szerelni korlátot.

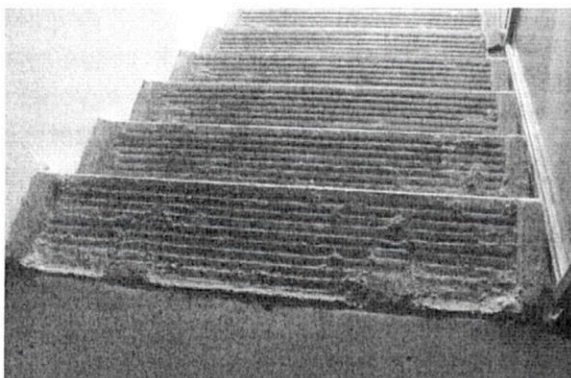
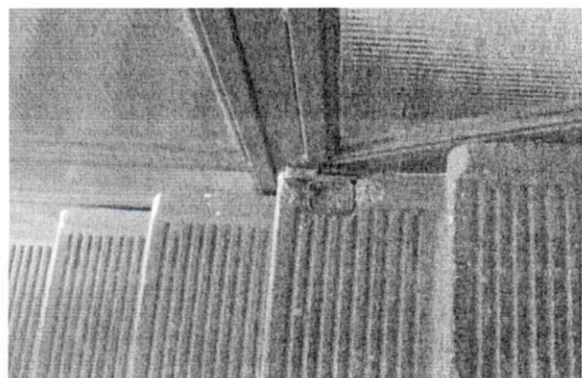
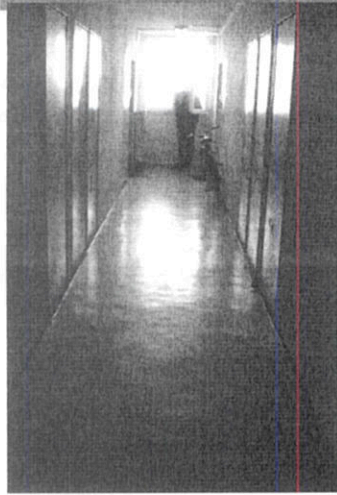
A lépcsőház elemei a ház építési technológiájának megfelelően előre-gyártott vasbeton lépcsősorelemekből épültek, felületük keresztirányban bordázott, nyersbeton. Egyes lépcsőfokokon, illetve a szélükön csorbulások, felülethibák vannak. A korlátok acél zártszelvényekből, illetve drótüveggel kerültek kivitelezésre.

sor, javasolnánk a greslapos hidegburkolást, úgy a folyosók és előterek járófelületeire, mint a lépcsőfelületekre. Természetesen a megfelelő, csúszásmentes strukturált felületű lapokat használva. Ugyanakkor a lépcsősorok oldalain keletkezett hibák is kijavíthatók.

Idővel a lépcsőkoriátok fémfelületeinek mázolását is fel lehet frissíteni. A lépcsőkoriátok drótüvegeit folyamatosan ellenőrizni kell, hogy a potenciálisan balesetveszélyes sérülései esetén azonnal cserélni lehessen a törött üveglapokat.

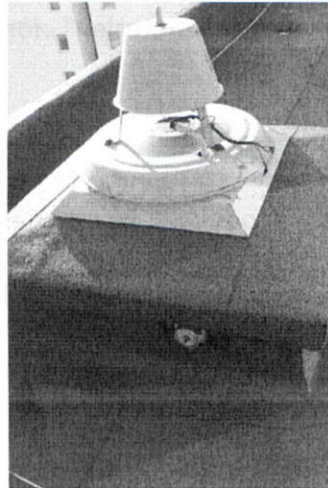
A szellőzőkürtőkön a szükséges légmozgást a felszerelt elektromos ventilátorok biztosítják.

Információnk alapján az egyik ventilátor valamilyen meghibásodás végett nem működik. Ahogy látszik, jelen pillanatban a kábelezése is ki van kötve. Amint az időjárás megengedi a tetőn való munkavégzést, érdemes megjavíttatni, vagy legalábbis megállapítani a pontos hibát.

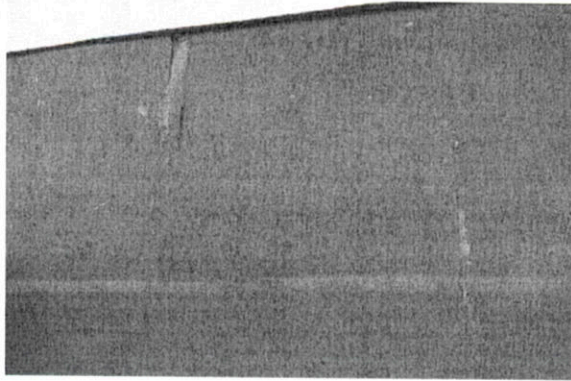
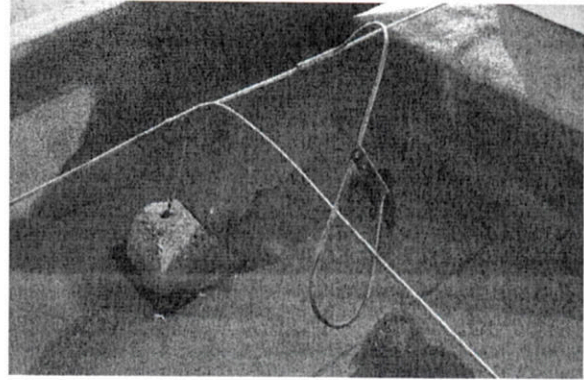
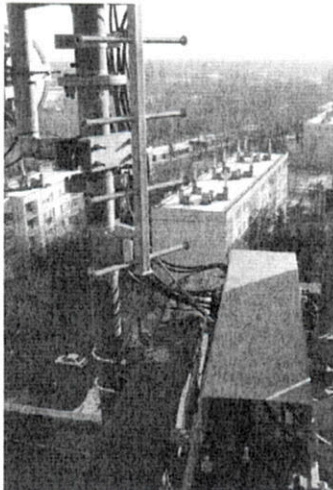
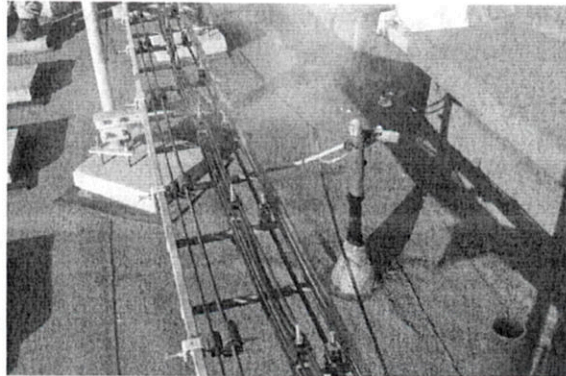
- A lépcsőházi felépítmény falán, amelyet expandálét polisztirol lapokkal lett hőszigetelve (mint az épület két homlokzati fala) néhány kisebb hibát láttunk. Nevezetesen, valamilyen okból a fedővakolat megrepedt és lepergett, és az alatta levő üvegszálháló és szigetelés láthatóvá vált. Nem nagy hiba, de érdemes minél hamarabb javítani, hogy ne kezdjen terjedni és nagyobbá válni.
- A villámhárító rendszer körbefutó vezetékének mázolása megkopott, a fémfelület megrozsdásodott; hasonlóképpen a festékrétegen átütő rozusdafoltook láthatók a gépészeti elemek fémfelületein.

- Javasoljuk a rozsta eltávolítását és a jelzett felületeknek az újramázolását, hogy kitoljuk az élettartamukat.
- A tetőfelújítás vagy az átjátszó telepítésének köszönhetően a villámhárító rendszer egyes bekötései nem szakszerűek. A szellőzőmotor javításávalegyoidejűleg felülvizsgálathatnánk a villámhárító rendszerét és a jelzett apróbb hiányosságokat kijavíthatjuk a szakemberrel.

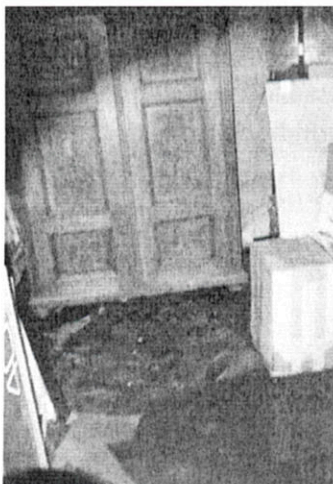
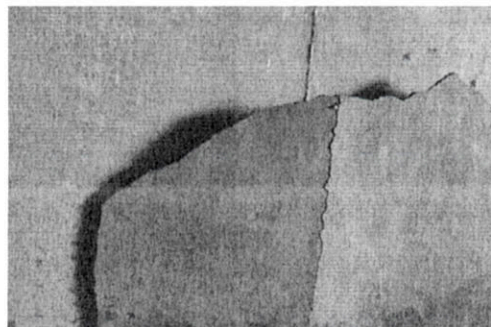
A belső helységben erőteljes ázás nyomai láthatók. Amint

meztudtuk, csőrepedés okozta az ázást.

Mivel mindkét helység meglehetősen zsufolt, nagyon sok itt tárolt dolog végletesen elázott.

Ottjártunkkor is nedves volt a helység, a tárgyak és a levegő is. Miondenképpen megfontolandó, hogy a dolgok tulajdonosai a

A belső helység oldalfalán negatív oldali vízszigetelőréteg romjai látszanak. Java része táblákban lehullt, a maradék is el van válválva a faltól... Kérdésünkre azt a választ kaptuk, hogy esős időben talajvíz szivárgott be az említett falakon. Ezt a jelenséget ki kell vizsgáltatni, és ha szükségessé válik, a falat újra kell szigeteltetni, de nem ilyen amatőr, szakszerűtlen módon.

használhatatlanná vált tárgyaikat a legközelebbi lomtalanításkor kihordják. (Sajnos, a biztosító a pincékben tárolt dolgokra nem térít...)

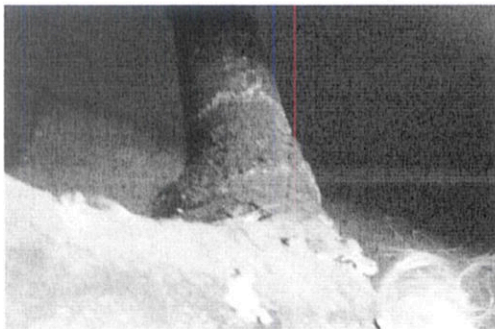
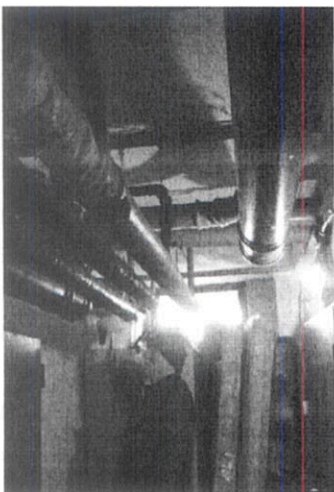
A pincei alapvezeték szakaszon láttunk néhány hibát. Egy helyen a vízcsövet hegesztették, ami által a felületi horganyréteg leolvadt, és a vasfelület rozsdásodásnak indult. Ezt a szakaszt javítani kell. Érdeemes, az egész pincei alapvezeték rendszert teljes egészében átvizsgáltatni, és az esetlegesen felmerülő hibákat kijavítani. Különösképpen meg kell vizsgálni azokat a helyeket, ahol a szennyvízcsatornából folyhatott víz a

csővezetékekre, mert tapasztalataink alapján, ezeken a pontokon rozsdásodást szoktak okozni.

Ugyanakkor a levált szigetelést is javítani kell. Ahol szükséges cserélni is lehet polifoam-csőhéjakra.

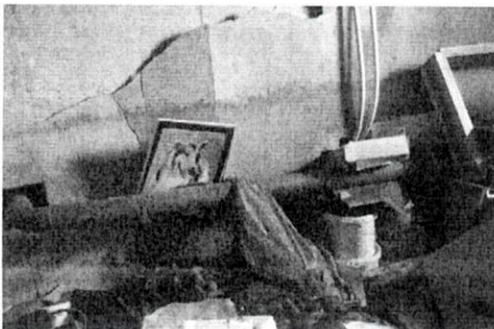
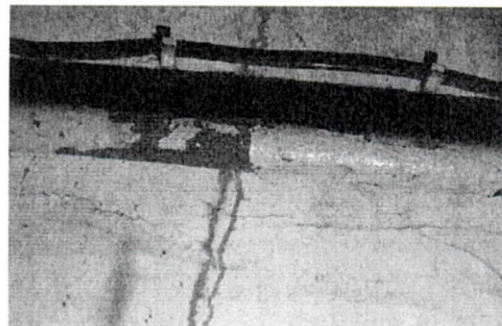
A pincei közlekedőben futó gázvezetéken láttunk még egy hibát: egy ponton a felette futó szennyvízcsatorna szivárgása áztatta.

Azon a részen a festék lepergett és a csőfelület rozsdásodásnak indult. Mindenképpen javasolt az adott felület rozsdamentesítése, és az újramázolás. Mivel – úgy látszik – a csőfal a korrózió végett nem vékonyodott el végzetesen, nem szükséges a szakasz kiváltása.

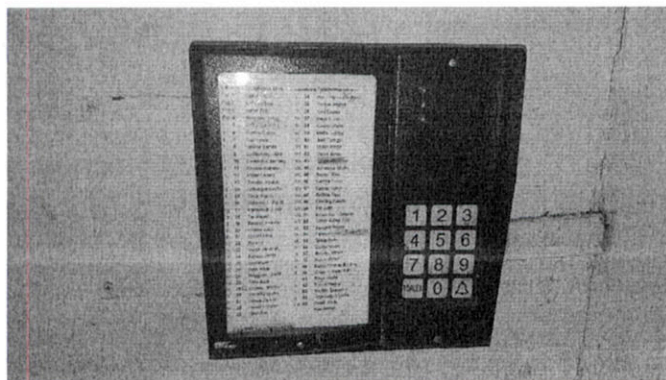
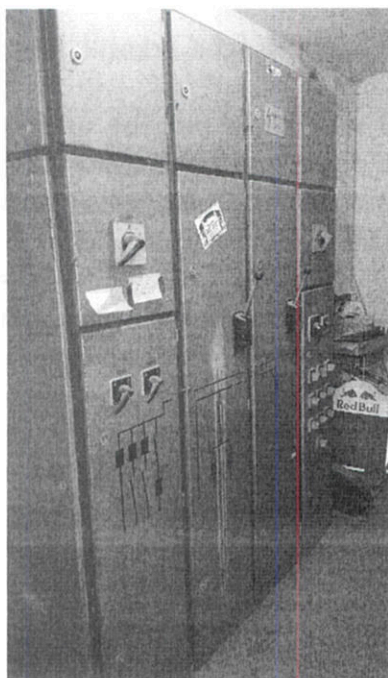
A bejárat kapu mellett található egy régi KATE típusú digitális kaputelefon kültéri egység, működése megfelelő. Meghibásodás esetén javítása gazdaságtalan, névtáblája és előlapja esztétikailag kifogásolható, deformálódott, cseréje indokolt. A kapun található egy síkmágnes, működése megfelelő, a kapu behúzó is megfelelő.

Az erősáramú főelosztó berendezés egy a lépcsőházból nyíló külön helyiségben található. A főelosztó egy 4 mezős fém szekrény, melyben a főbiztosítók, a főkapcsoló és a lakásokhoz felszálló áramköri biztosítók találhatók. A szekrények előtt nincs szigetelő gumiszőnyeg, a mostani szabványoknak már nem felel meg. A fővezetéki hálózaton nincs kialakítva szabályos tűzeseti főkapcsoló, az áramkörök nincsenek feliratozva, hiányoznak az egyvonalas kapcsolási rajzok, szabadon érinthető feszültség alatti fém részek vannak, ami hibajavítás esetén fokozottan élet- és balesetveszélyes.

A meglévő elektromos fővezetéki hálózat a kialakításakor megállapított paramétereken régen túlhaladott, túlterhelt, amit nemcsak a biztosító aljzatok, de a lépcsőházban található fővezetéki kötődobozok állapota is jól szemléltet, szigetelésük hiányos, repedezett. A keresztmetszetek nem megállapíthatóak. A meglévő kötések csavaros, sodrott kivitelűek, a kialakításuk óta eltelt idő alatt ezek meglazultak, amire az előbb említett szigetelés hiány is utal.

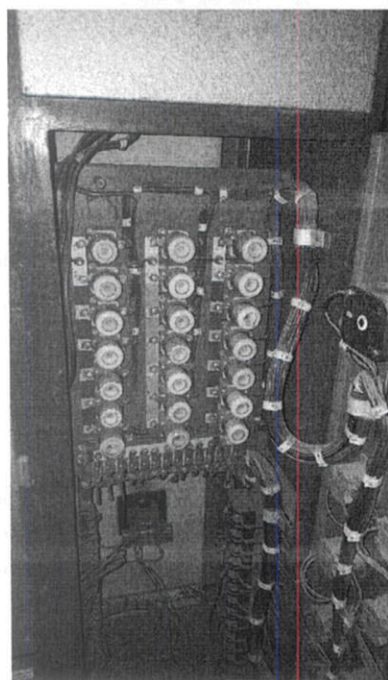
A vezetékezés régi G- típusú, illetve műanyag szigetelésű úgynevezett Mal típusú alumínium vezetékek, aminek a jellemzője, hogy nem bírnak nagy mechanikai szilárdsággal. A kialakításuk nem felel meg a jelenlegi szabványoknak. Ezen állapotok miatt a fővezeték hálózat egyes részei tűzveszélyesek. A méretezést tekintve kizárja az egyes lakások esetében a bővítés lehetőségét.

A Társasháznak rendelkeznie kell érvényes tűzvédelmi, érintésvédelmi, és villámvédelmi felülvizsgálati jegyzőkönyvekkel. Ha ezek a felülvizsgálatok illetve jegyzőkönyvek nem készültek el, elkészítésük sürgősen indokolt. A felülvizsgálatok során a megállapított hibák tételes javítása szükséges, ezután a Társasház elektromos üzemeltetése biztonságosan fenntartható.

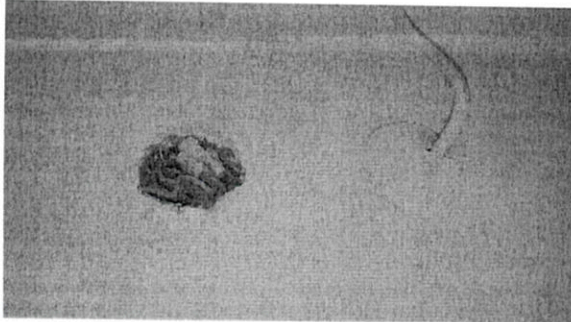
kötődobozzaiban található kötések nem szabványosak, illetve a szigetelésük hiányosak. A közösségi világítás több helyen szabálytalan szimpla szigetelésű Mzs típusú vezetékkel van szerelve, több helyen össze van kötve az alumínium a réz elemekkel, ami kimondottan tűzveszélyes. A világításkapcsolók elöregedettek, nem mindenhol illeszkednek megfelelően a falra.

A lámpatestek gömb búrás úgynevezett golyólámpák, búrák több helyen hiányoznak.

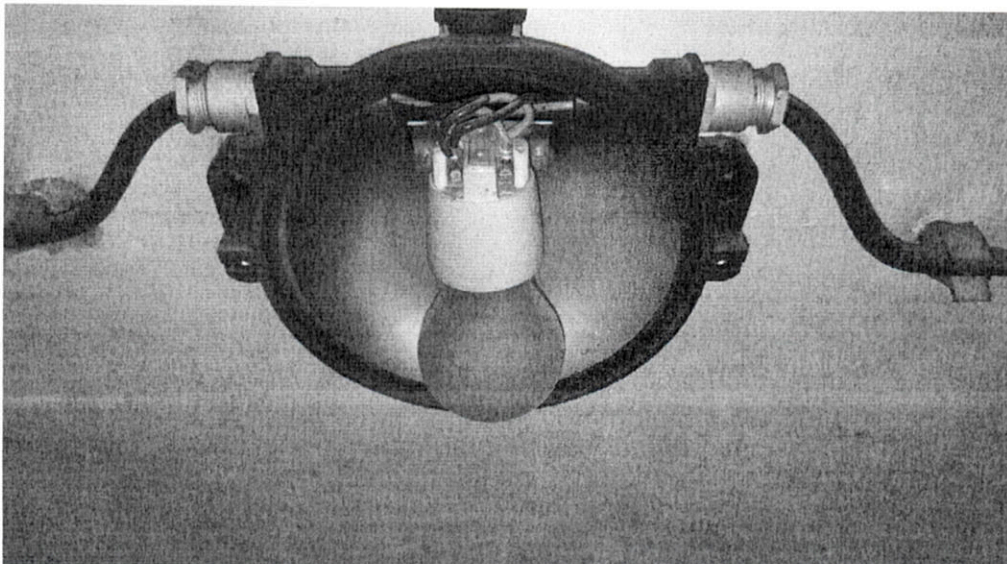
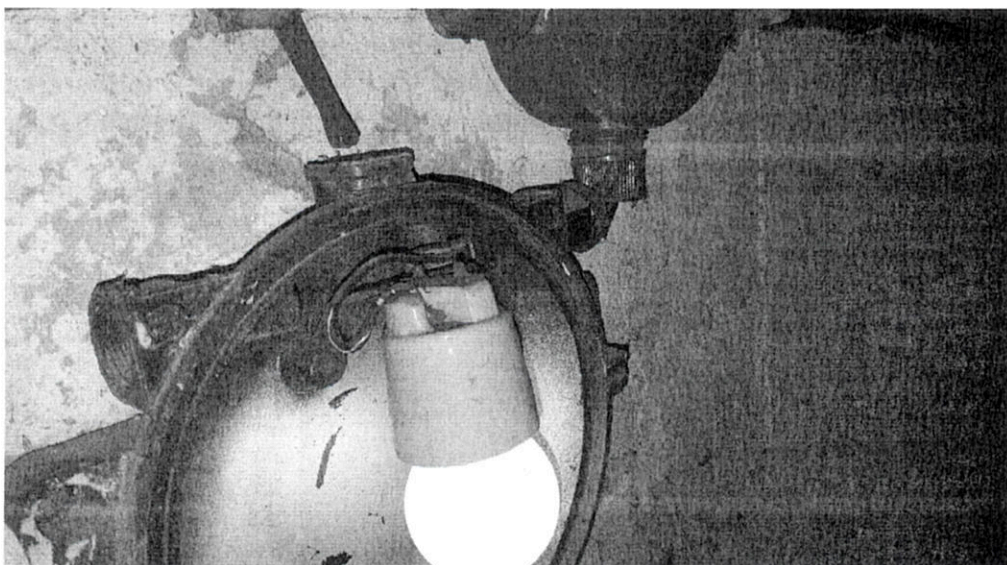
A pincében és a gépházban lévő lámpatestek bekötése nem szabványos, az alkalmazott alumínium vezetékek színjelölése sem megfelelő. Egyes lámpatesteknél a vezeték szigetelése leolvadt a megengedetnél nagyobb fényforrás hőjétől. Ez a hiányzó búrával együtt a fényforrás cseréjekor életveszélyes.

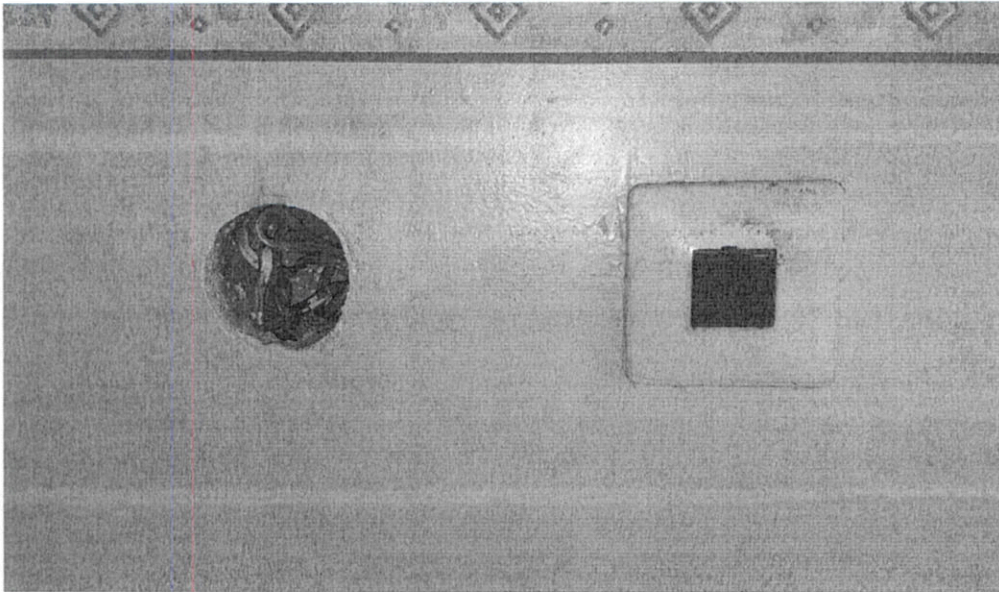
A lépcsőházban, falon kívüli szereléssel, falon kívüli műanyag csatornában futnak erős- és gyengeáram kábelek együtt, ami szabálytalan. A szinti kötődobozok és a kábelcsatornák fedele, sok helyen hiányzik, a fémtokos szekrények nyitottak. Könnyen elérhető magasságban lévő szerelvénydobozok között is van nyitott, ahol szigetelési hiba miatt szabadon érinthető feszültségalatti rész van. Ez életveszélyes.

A gépházban és pincében lógó, beazonosítatlan vezetékek találhatók. Ezeket be kell azonosítani, a nem élő kábeleket vissza kell bontani, a használatban lévőket pedig új nyomvonalon kell elvezetni. Az egyen potenciálra hozó rendszer fém szerkezete és vezetékezése szabadon lóg, nem megfelelő állapotú.

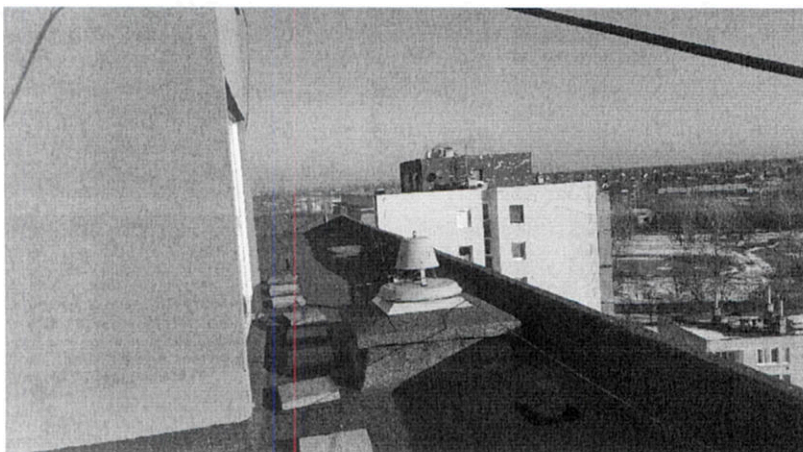
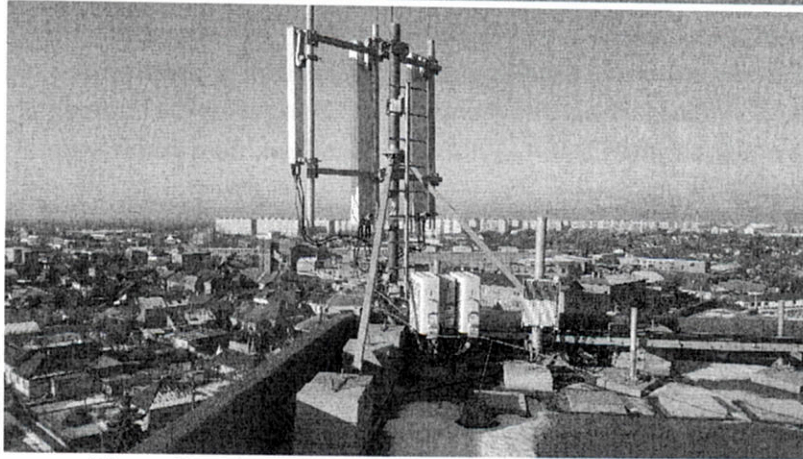
Az épület rendelkezik villámvédelemmel. A köracél felfogók már teljes felületükön korrodálódtak, hullámosak, több helyen hiányozik a felfogó tartószerkezete. A levezetőhöz való kötések nem megfelelőek. A tetőn antennák találhatók, melyek tartószerkezetei be vannak kötve a villámvédelmi rendszerbe. A villámvédelmi felfogók teljes felújítása indokolt.

A tetőn beazonosíthatatlan kábelek futnak szabadon, rögzítetlenül. Ezeket is be kell azonosítani, a nem használtakat vissza kell bontani, illetve az aktív kábeleket ki kell cserélni újakra és új nyomvonalon el kell vezetni. A kültéren vezetett nyomvonalaknál figyelni kell arra, hogy a csövek, vagy csatornák UV-állóak legyenek.

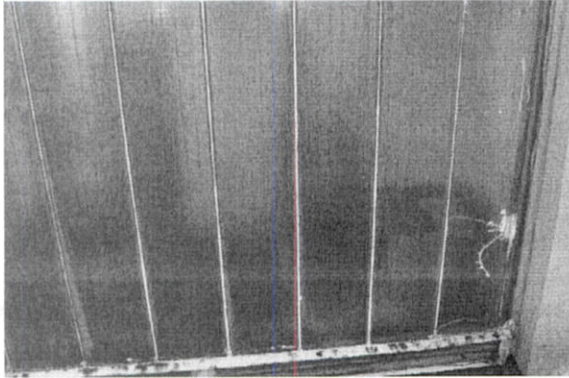
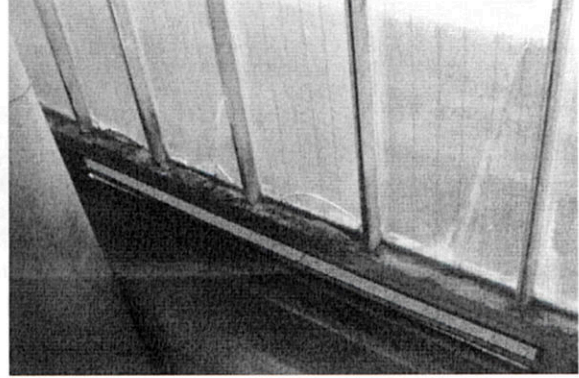
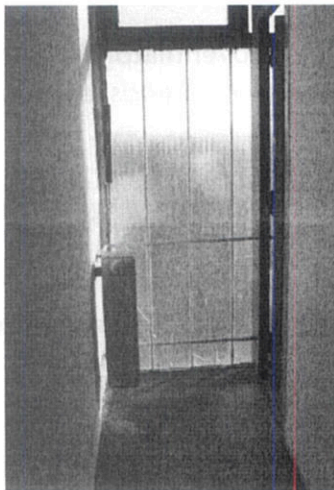
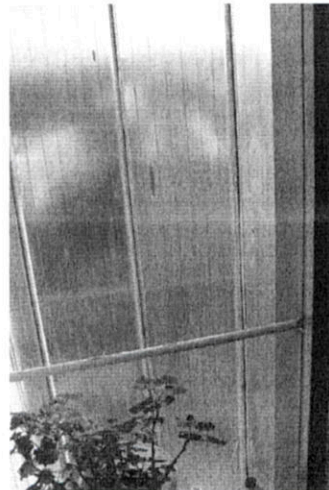
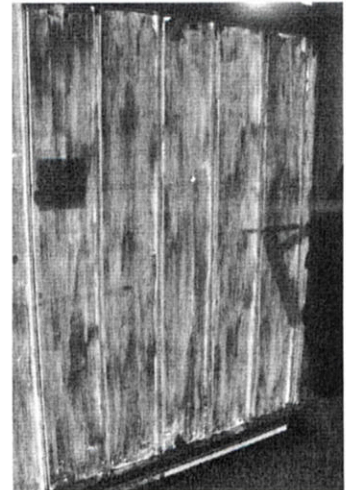
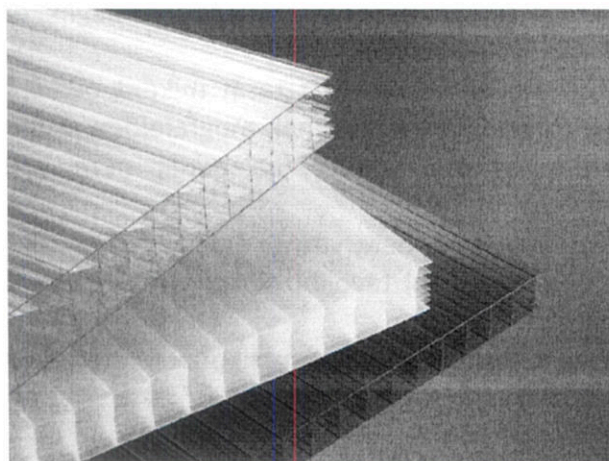
Végül az egész épület kopolit-üveg felületeit felül kell vizsgálni, mivel nagyon sok üvegpanelen repedések láthatók, és megoldást kell keresni a problémára. Személy szerint meglehetősen gyatra megoldásnak tekintem ezt az „üvegezést”. Lehetséges, hogy a maga idejében megfelelt egy ipari létesítmény (műhely) esetében, de a lakóházaknál siralmas.

Eddig mindenhol, ahol alkalmazták, repedések-törések láthatók. Ráadásul a régi (25 cm talpszélességű) kopolit üvegeket 1992 óta nem gyártják és helyettük már csak az EU-szabvány szerinti 26,2 cm talpszélességű kopolit üvegek kaphatók, így a cseréjük rendkívül problémás. Utánanéztem, és csak bontottakkal tudnák cserélni.

Javasoljuk a törött kopolit üvegfalak kiváltását, átalakítását egy új, polikarbonát hőszigetelő rendszerrel, amelyet kimondottan erre a célra

terveztek és fejlesztettek ki. Amíg a kopolit üveg hőszigetelése $k=3,6$ addig az új 2-4 kamrás polikarbonát fal amellet, hogy pillekönnyű és UV-álló, hosszú élettartamú és nem törik, még sokkal jobb hőszigetelő is! ($k=1,1$ sőt 4 kamrás esetén ez az érték 0,8 is lehet).
