ÉPÜLETDIAGNOSZTIKA

József köz 2. sz. Társasház

Épületdiagnosztika 1184 Budapest, József köz 2. sz. Társasház

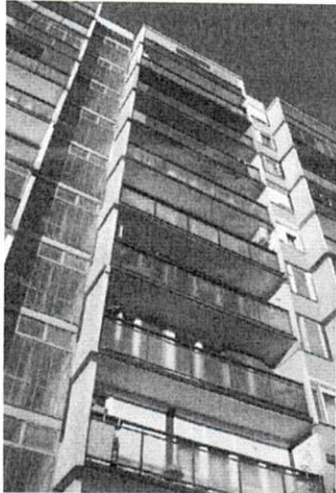
Az épület panelszerkezetű, tízemeletes lakóház, kisméretű zöldövezet öleli körül.

Főbejárata az utcával ellentétes oldalán van. Erre az oldalra és az utca felé nyílnak az erkélyek. A másik két homlokzaton ablakok vannak.

Az épület alapi részén öntött betonjárda fut körbe. Egyes részein sérült; azaz a beszivárgó csapadék és fagyás, repedéseket okozott. Az épület alapja és a járda közötti dilatációban a szigetelés már tönkrement, úgyszintén a járdát tagoló dilatációkban is. Szükséges lenne az elporlott szigetelőanyag eltávolítására, a nagyobb repedések, kitörődések javítására és új szigetelőanyag felhordására.

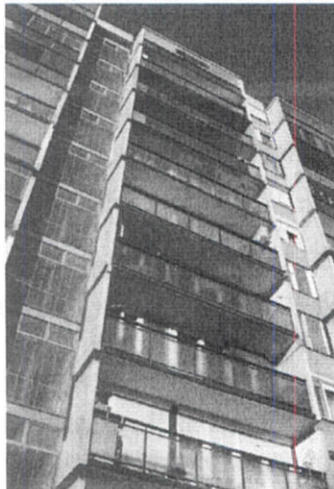
A lépcsőház mentén, nagyfelületen, kopolitüveg-idomok biztosítják a természetes fényt.

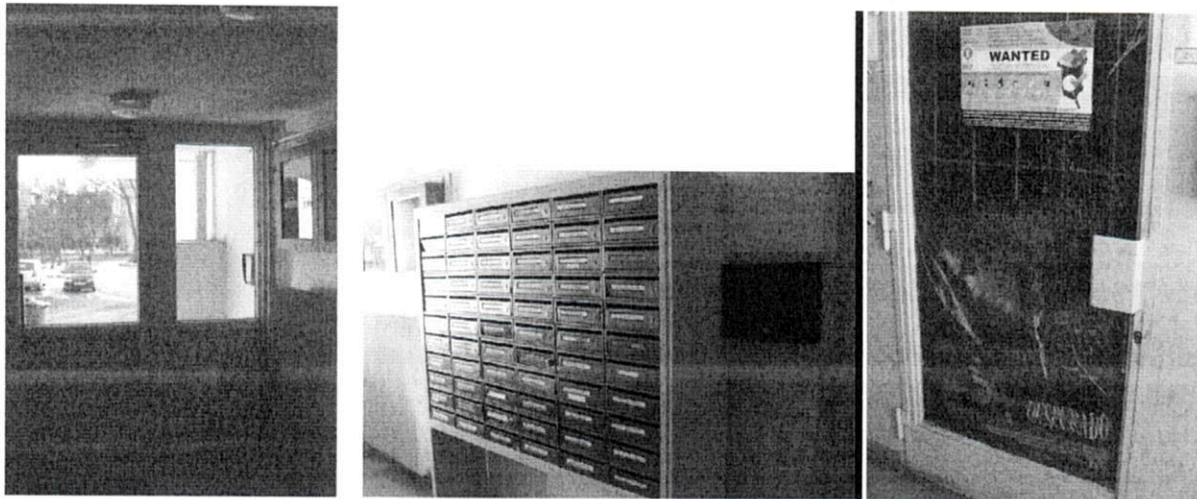
Balra a lépcsőházba és a rövidebb, a bal oldali lakásokhoz vezető folyosóra lehet

eljutni, míg jobbra, egy hosszabb folyosón, szintén lakásbejáratok nyílnak. A rövidebb, bal folyosó végén a mellékkijárat (tűzajtó) nyílik. A hosszabbik végén ablak van.

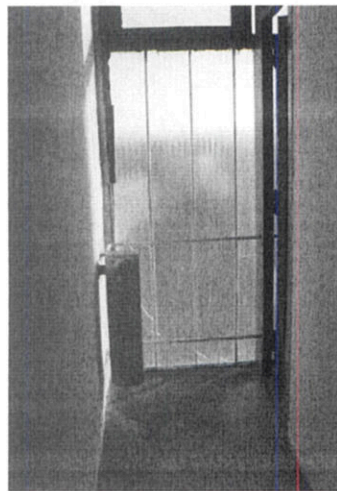
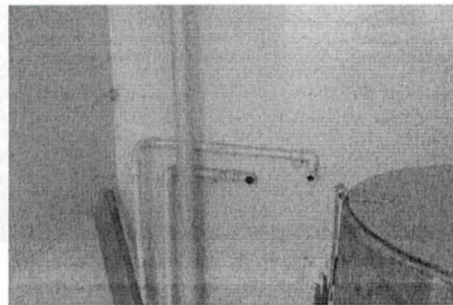
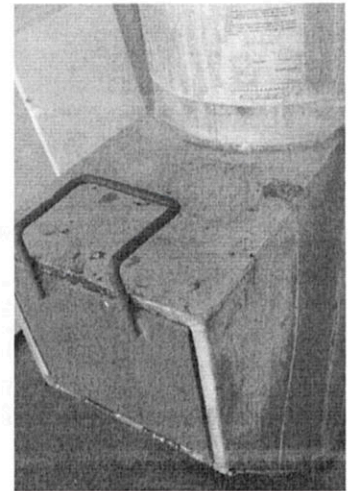
Ezzel szemben a lépcsőpihenők, előterek és folyosók járófelületei PVC burkolatot kaptak.

A lépcsőfordulókban elfalazással van kialakítva a szemétdobó csatorna helysége. A teljes homlokzati részét (amint már említettük) kopolit üveglapokkal zárták le. A szemétdobó helységek tiszták, egy részükben virágokat telettenek, illetve takarítóeszközöknek adnak helyet. Valószínű, hogy mindenikben vízvételi lehetőség volt kialakítva, talán falikúttal, de mára már a vízvezeték strangokat lezárták, és a csapokat is leszerelték a falikutakkal együtt (ha egyáltalán voltak).

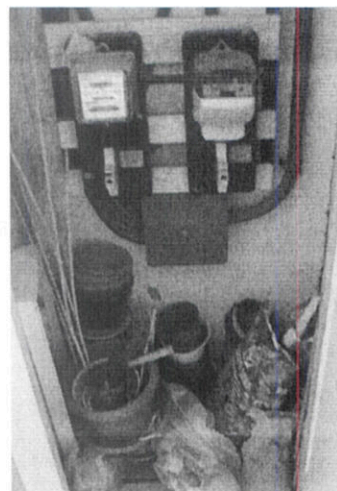
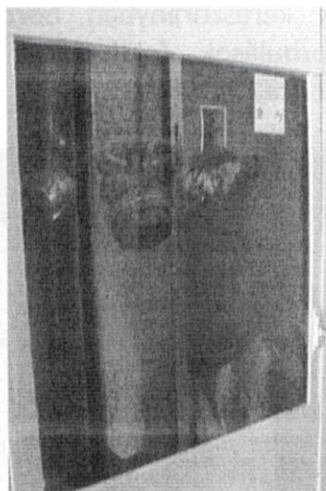
A lakásokhoz vezető folyosók lépcsőházra nyíló végeit ajtók zárják le (amelyek zárva is vannak) Főleg a rövidebb folyosón – általában – nagy mennyiségű vegyes dolgokat (bútorokat, kerékpárokat, babakocsikat, virágokat és egyébeket tárolnak. Ez természetesen konszenzus kérdése kell, hogy legyen, hiszen ezeket a közös felületeket az a néhány lakó sajátjaként használja, kizárva másokat. Amennyiben ez az állapot valamilyen közgyűlési határozatban rendezve van, a

továbbiakban is fenntartható, ha nem, sürgősen megoldást kell találni. Természetesen a

tárolás formája nem akadályozhatja a mérőszekrényekhez való hozzáférést, és javasoljuk, hogy ezekbe a szekrényekbe ne helyezzenek be mindenfélét. Nem tárolási célból lettek kialakítva.

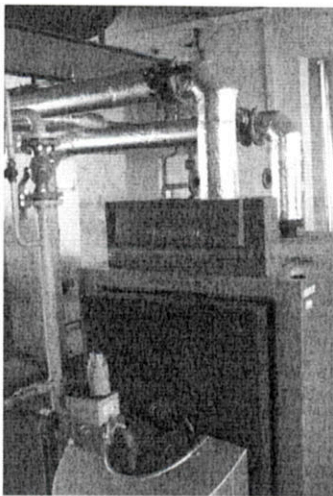
A kazánház biztosítja a központi fűtéshez szükséges, és a háztartási melegvizet.

Látható, és informáltak is róla, hogy a közelmúltban történt meg a kazánház felújítása, ami a kazánok cseréjét is magában foglalta. Az új Viessmann kazánok kaszkád módon üzemelnek; azaz alapesetben az első kazán működése biztosítja a melegvizet, és ha a szükséglet megnövekszik, kapcsolódik be a második kazán.

A felújítás során a kémények is újjáépítésre kerültek, illetve a gázellátást biztosító vezetékrendszerek is fel lettek újítva.

Összességében a kazánház rendezett, tiszta. Nincs telepakolva mindenféle „nélkülözhetetlen” lommal, amilyennel általában találkozni szoktunk.

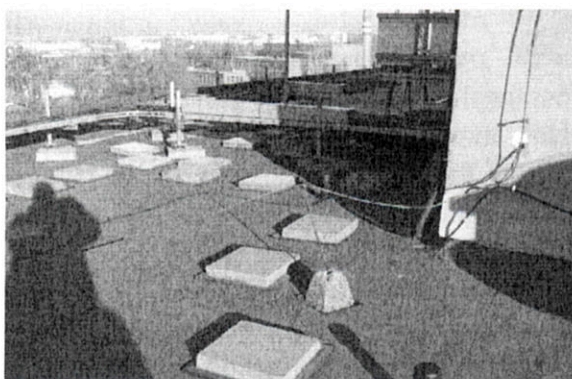
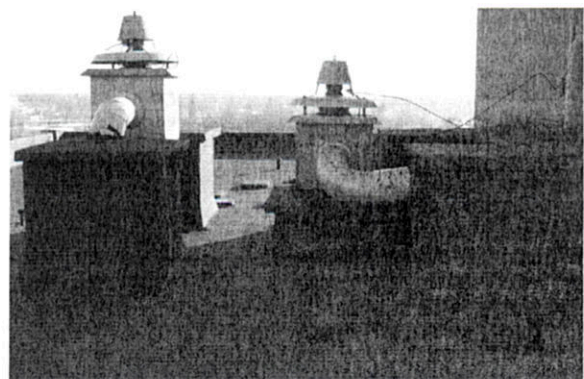
Az épület, mint a panelek, lapostető. Modifikált bitumenes lemmezzel van szigetelve, amelyen látszik, hogy frisas munka. A kivitelezés kiváló, a felépítnények köznyékén szakszerű akivitelezés. Érdeklődésünkre azt a választ kaptuk, hogy a felújítást követően senki sem jelzett mennyezeti beázást a tető irányából.

A szigetelés védelmében négyzetes járókövekből alakítottak ki járdákat.

A tetőbejárás során a szokásos szellőzőkürtők, csatornaszellőzők, összefolyók és villámhárítóelemek mellett egy mobiltelefon állomás berendezéseit magába foglaló konténer és antennarendszerek láthatók. A kiépítésük szakszerű, a megközelíthetőségüket fém tetőjárda kiépítésével biztosították. A berendezés elemei tiszták, újszerűek és karbantartottak.

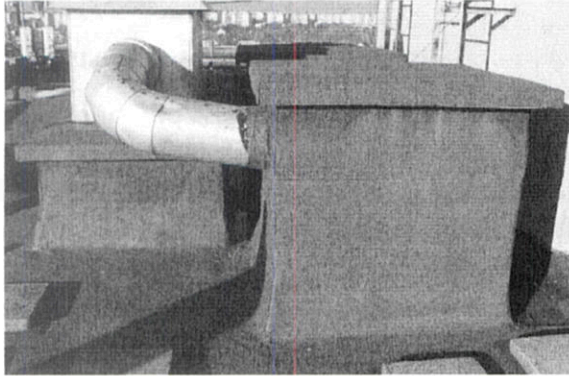
Az épület lakásainak szellőzését biztosító csatornák kürtőit is modifikált lemezzel borították a tetőfelújítás során. Így az oldalfalaik és felső felületük is teljesen vízmentessé lett téve. (Az ilyen kürtőkön szokásos vakolt és cementfelületek az időjárás viszontagságaitól meg szoktak repedezni, és sűrűbb karbantartást igényelnek, míg az oldalfalaikon a tetőszigetelés lemezelése és a vakolat határa szokot beázási pontokként

működni. Hiába szokták megerősíteni viharléccal, a vakoilat mállása végett rések keletkeznek.)

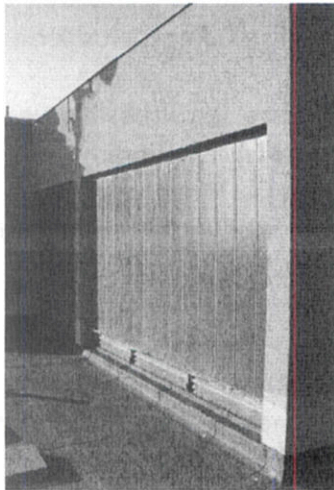
Amint már mondtuk, a tetőszigetelést szakszerűen kivitelezték, a hajlatok és sarkok megerősítésre kerültek. A lépcsőház-kazánház felépítményének falainál nem tapasztaltunk rést, a falaktól való elválást, ami beázásra adna okot. A szerelt elemek illetve a járókövek is gumiörlemény lapokon vannak elhelyezve, a szigetelést kímélendő.

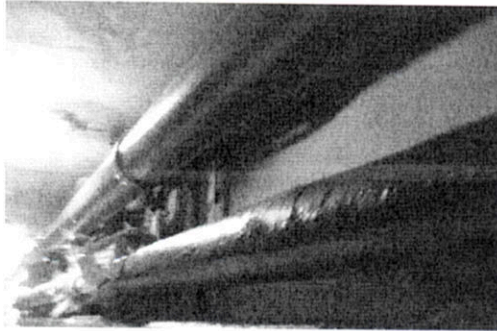
A szennyvíz csatornázása PVC és KG-PVC (ez a barnássárga) lettek kiépítve. A rögzítéseik megfelelőek.

Az alapvezetékek legnagyobb része hozzáférhető, így az esetleges javításaik nem okoznak gondot.

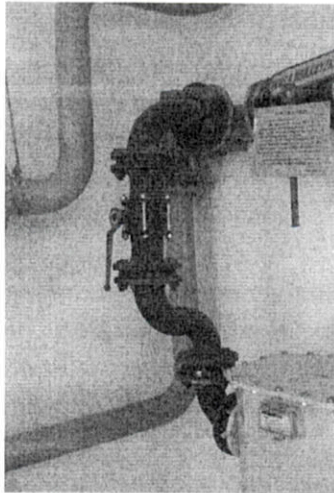
A gázvezeték a bejárat melletti fogadóhelységbe érkezik, innen vezet tovább a kazánház irányába.

Egy másik, kisebb keresztmetszetű vezeték, a pincébe érkezik, ahol egy elzáró szelepen halad át. E pincei szakaszon láttunk egy csőszakaszt, amely nem lett ellátva védő festékréteggel és nem lett sárgára festve. (Ezt szabvány írja elő.) Ezt mindenképpen rövidesen pótolni kell.
